Asunto: Informe de relevamiento Esc. N° 4752 "Dody Araoz C. de Jocanovics U." – Campo Quijano – Dpto. Rosario de Lerma
Exp. N°: 386-174740/2021

SALTA, 07 de Septiembre de 2021

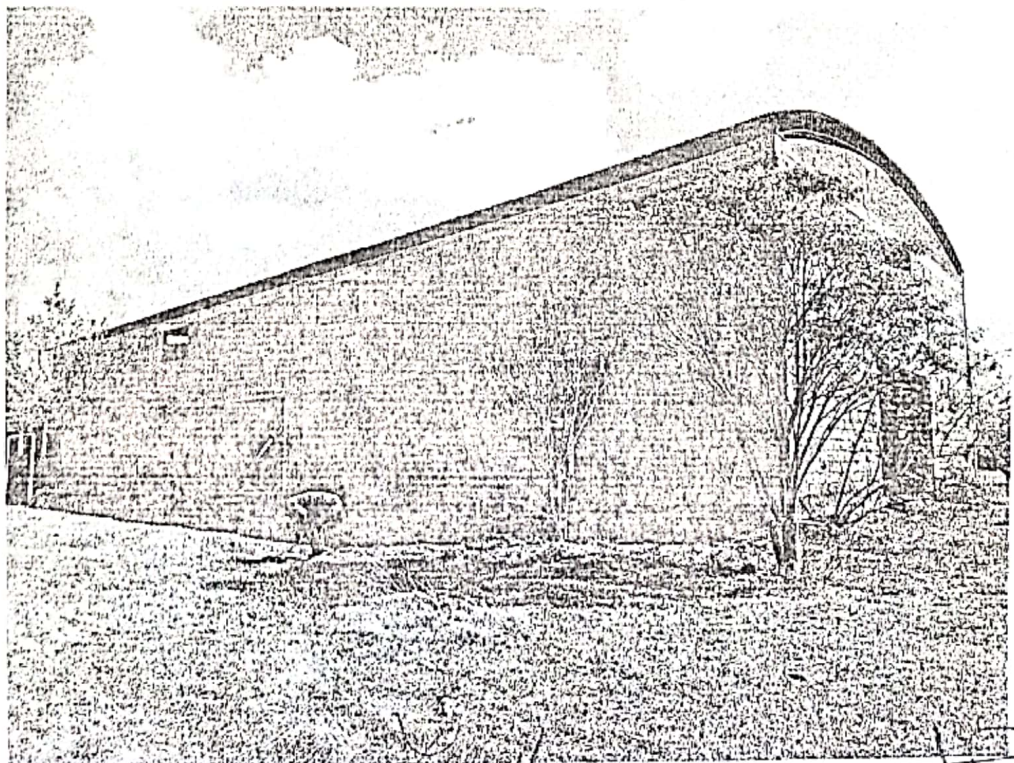
De dicha inspección se ha podido constatar que se encuentra ejecutada la totalidad de la estructura de H°A° y metálica de cubierta como también la mampostería de cerramiento. No se ha podido verificar lo que respecta a bases y vigas de arriostramiento debido a que se encuentran enterradas pero si se ha verificado la ejecución de la cantidad de columnas y vigas resistentes de H°A° siguiendo en general las dimensiones del plano de estructura.-

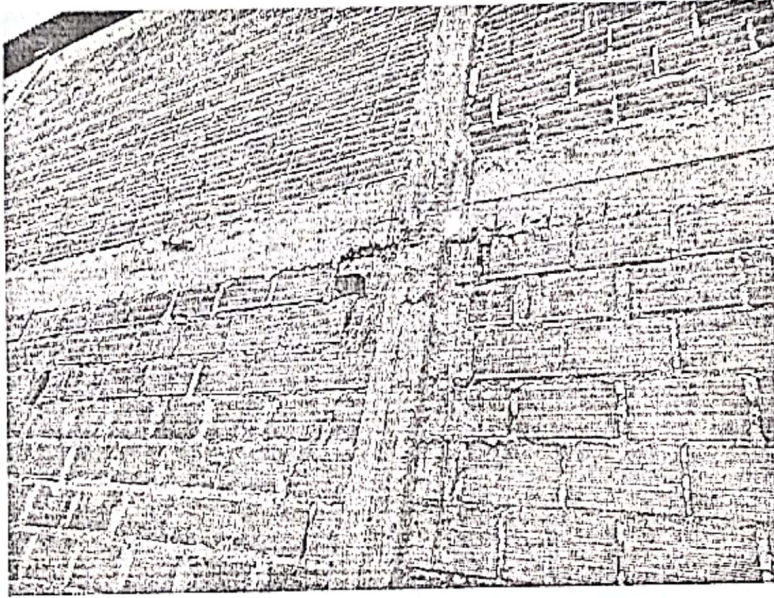
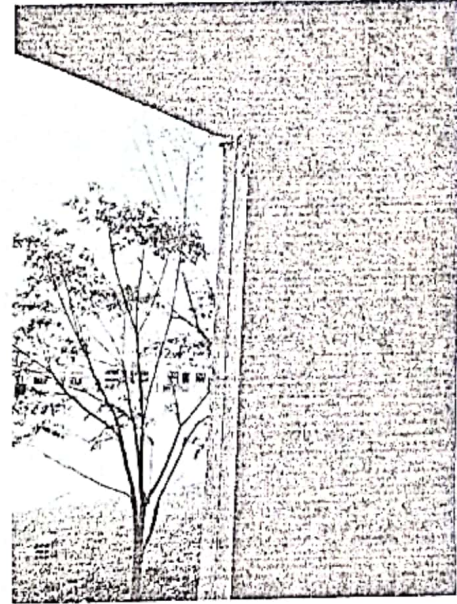
- **COLUMNAS DE H°A°:** el recubrimiento, en general, muestra espesor insuficiente pudiéndose observar en varios sectores, sobre todo en los encuentros, estribos y armaduras longitudinales a la vista, dentro del hormigón, como también esquinas con recubrimiento explotado como resultado de la mala ejecución del mismo.-

En los elementos con recubrimiento insuficiente y/o defectuoso se deberá intervenir retirando el mismo ejecutando uno nuevo (con el uso de epoxi, pintura y concreto) que asegure la correcta protección de la armadura.-

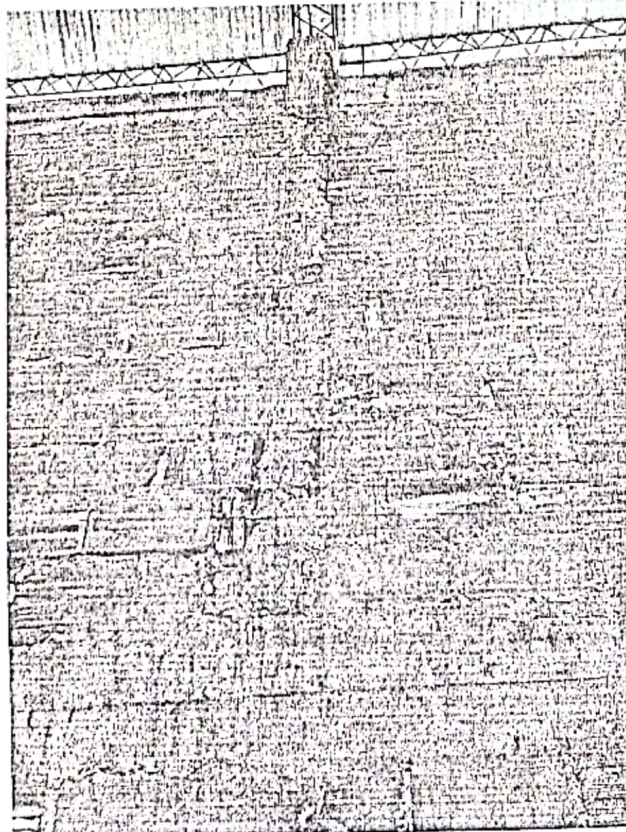
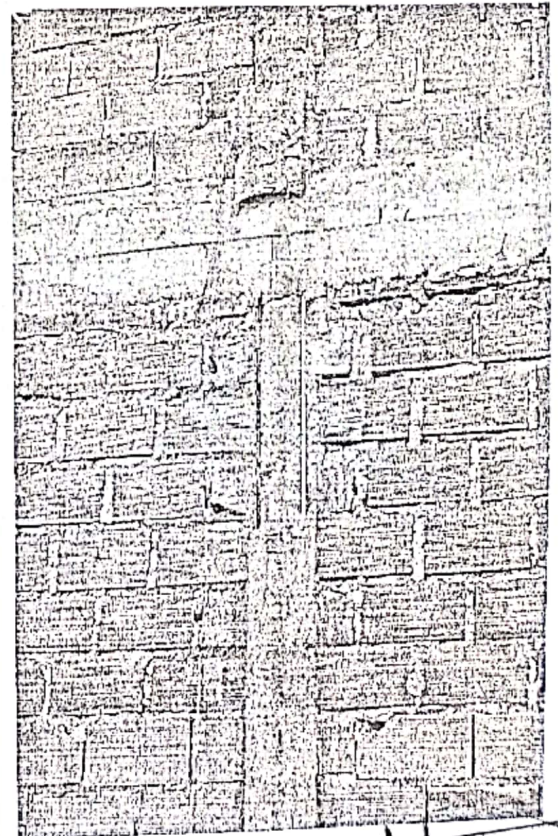
También se observa que, en varios nudos el hormigón de las columnas se ve interrumpido y con nido de abeja con armadura a la vista y ausencia de estribos en tramos de 60 a 70 cm. por lo que no se puede asegurar que se haya respetado la colocación de estribos en todas las columnas según proyecto.

Considerando las observaciones antes mencionadas, y a los fines de contar con datos fehacientes de una correcta ejecución de los elementos estructurales ejecutados en el SUM, se recomienda solicitar la documentación fotográfica que acredite la existencia de la armadura indicada en el plano de proyecto estructural en columnas y vigas de H°A°. En caso de no existir se deberá realizar una exploración destructiva o no destructiva por medio de escaneo para poder verificar la existencia de dicha armadura.-

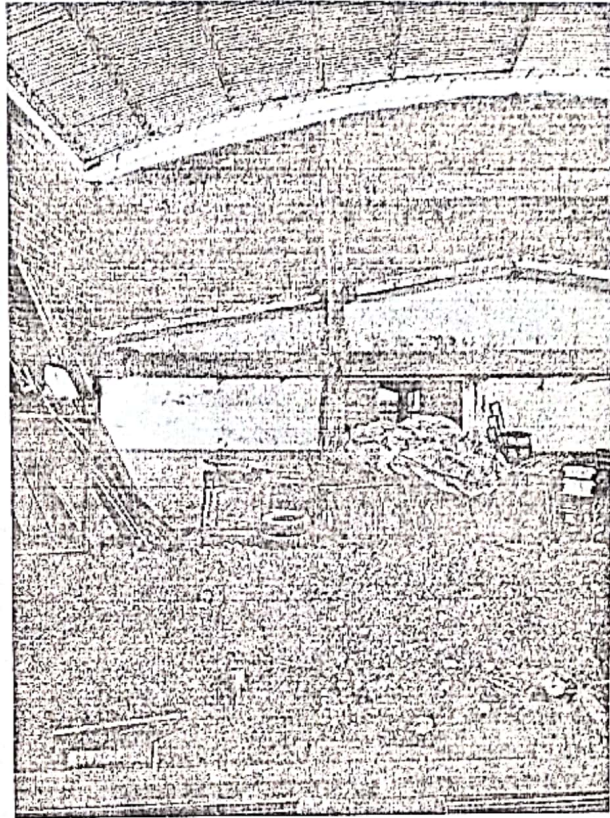
Asimismo se observa la falta de alineación de algunas columnas en las distintas etapas de hormigonado, sobre todo desde la primera viga resistente hasta la cubierta.

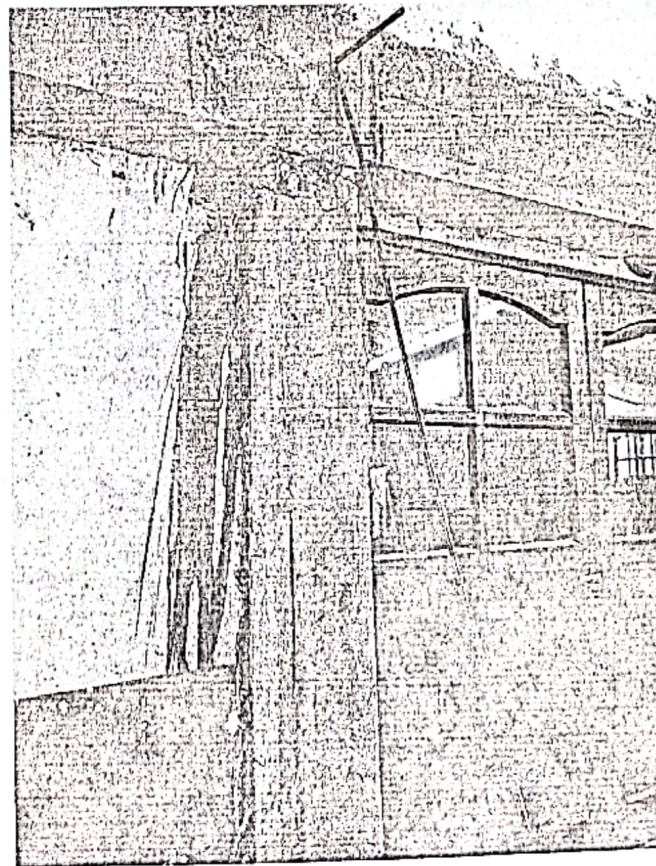
En una de las columnas del primer p rtico (contiguo a aulas) se detecta que se encuentra interrumpida la continuidad en el nudo en su intersecci n con la primera viga resistente.-

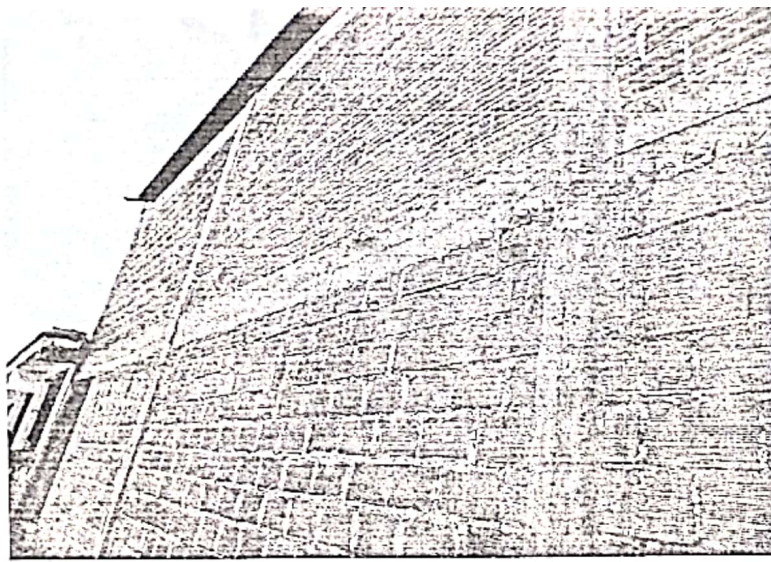
- **VIGAS DE H^oA^o:** el recubrimiento presenta las misma caracter sticas que las de las columnas antes mencionadas, en menor grado, principalmente en los nudos.-

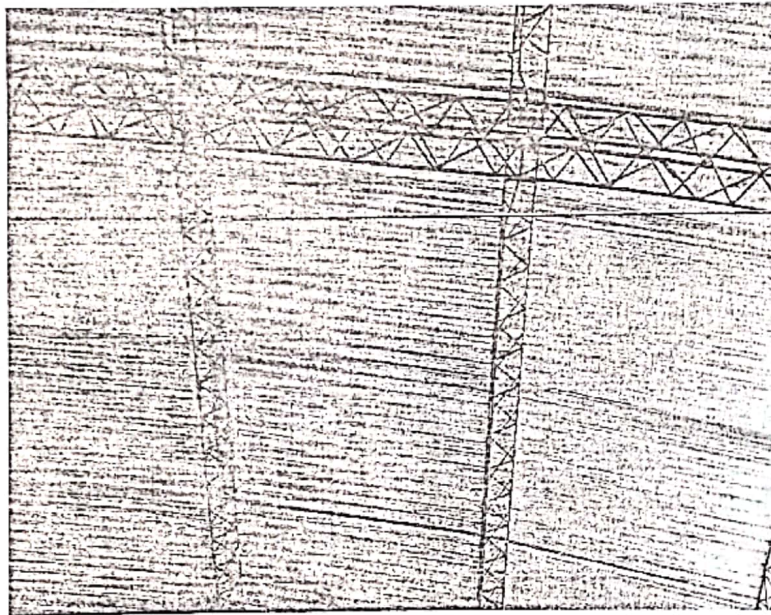
- **ARCOS METÁLICOS:** los cordones, superior e inferior, no respetan lo indicado en plano de estructura ya que se ha ejecutado con hierro liso \varnothing 16 en lugar de los perfiles angulo de 40 x 40 mm..-

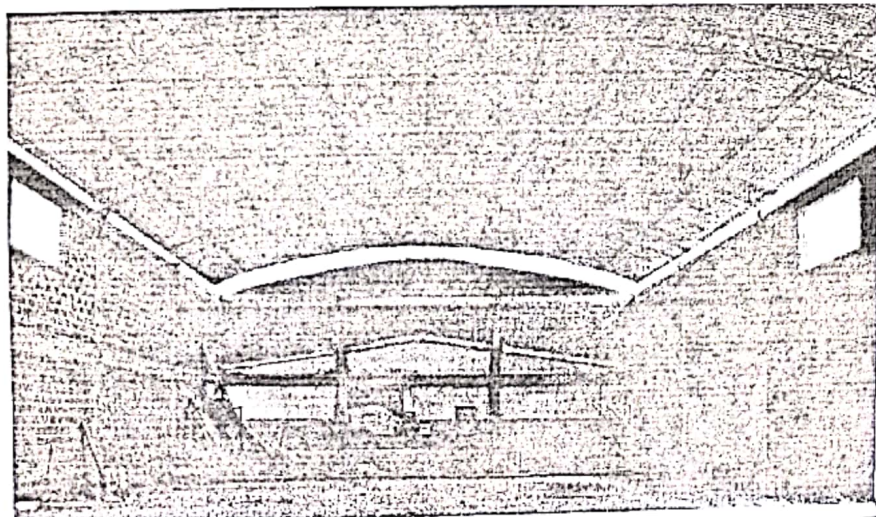
- **CORREAS METÁLICAS:** la cantidad existente (11) no responde a la cantidad indicada en plano de estructura(13) por lo que la separación entre ellas es mayor.-

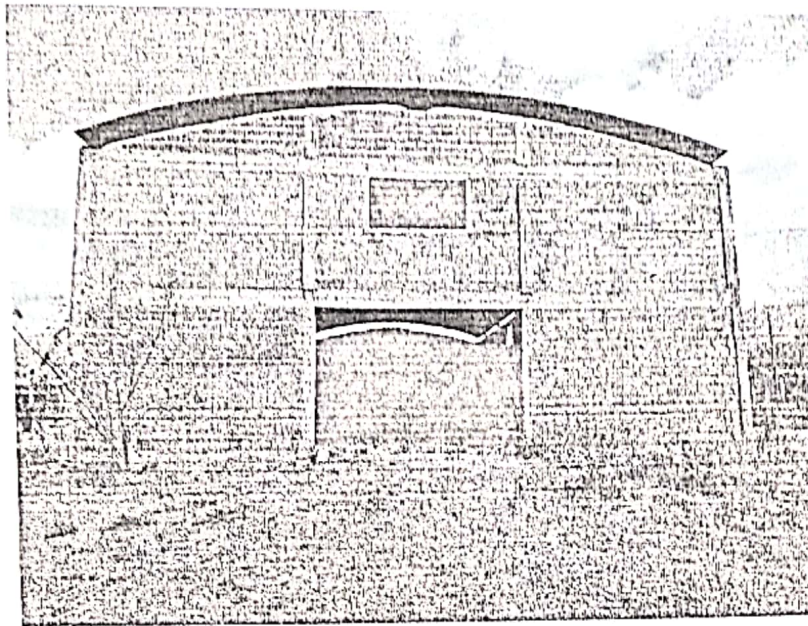
- **MAMPOSTERIA:** a simple vista no presenta fallas de ejecución perceptibles
